Der Hang zur Perfektion kostete Zeit

Die Restaurierung des BMW 3.0 CSL zog sich über zehn Jahre hin – aus gutem Grund. Wolfgang Tegethoff wollte sein Coupé so perfekt wie möglich machen. Das schlug sich nicht nur in den vielen Arbeitsstunden nieder, er investierte auch viel Zeit für die Suche nach passgenauen Karosserieteilen.

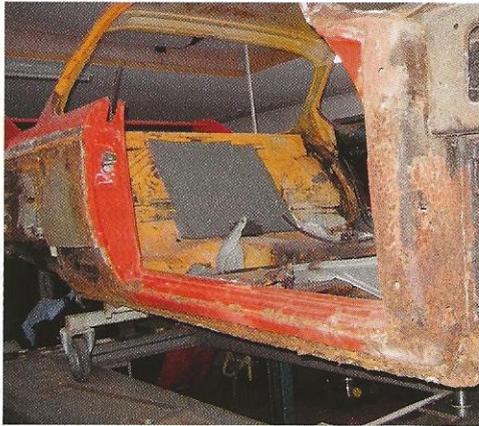
Dramatische Rostschäden

■ Schweller, Seitenteile, Bodenblech, Radhäuser, Kofferraum, Vorderbau, alles war verrostet. Da Tegethoff schon Erfahrung mit dem BMW E9 Coupé hatte, war er nicht sehr überrascht, zumal es beim CSL Dünnsbleche sind

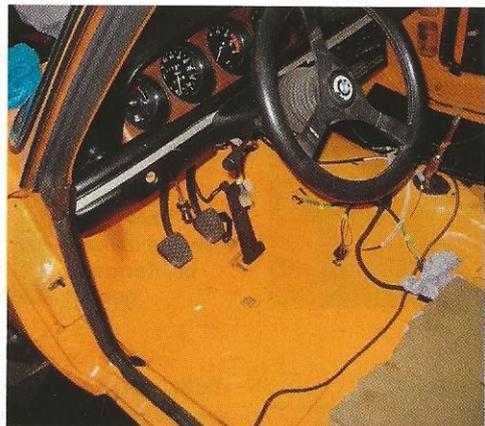
Interieur und Elektrik

■ Ein wenig Patina muss sein. Das Armaturenbrett ist noch intakt, die Instrumente ebenfalls, wie sich nach einer Prüfung herausstellte. Auch die Verkleidungen waren wiederverwertbar. Der Kabinenbaum ist neu
