DATEN UND FAKTEN

BMW 3.0 CSL von 1971

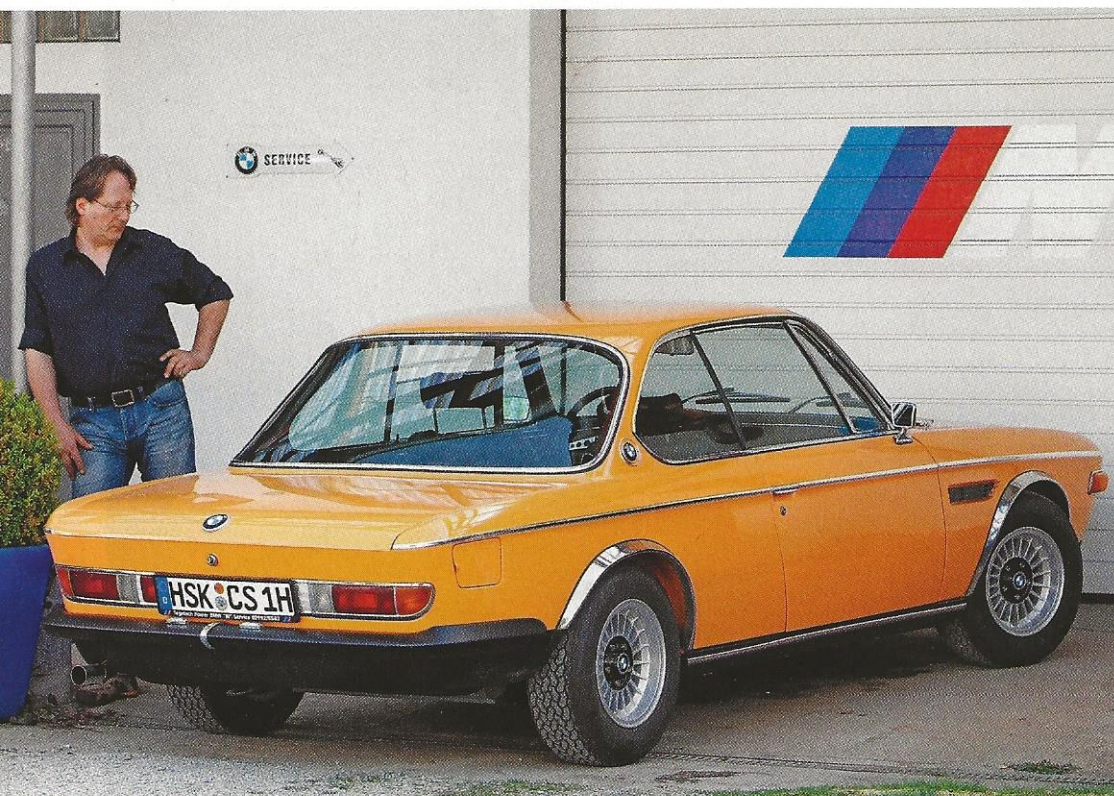
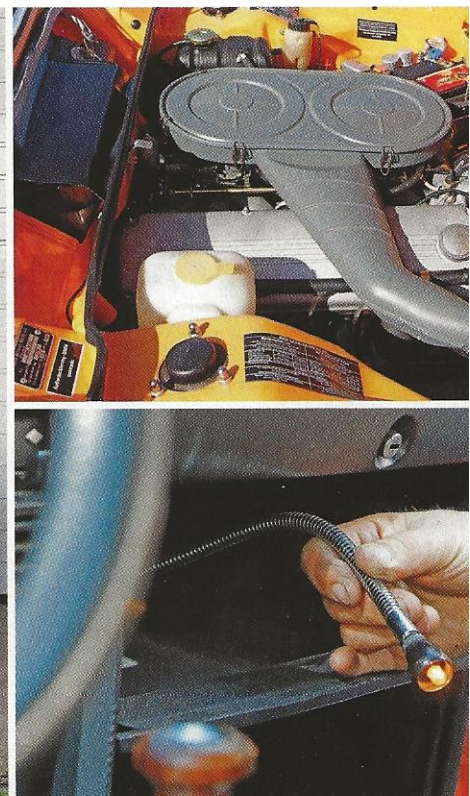
Die hinteren Plexiglasfenster hat Tegethoff nicht montiert, sie sind aber vorhanden. Statt Innenleuchte gibt es eine Leselampe im Handschuhfach
