DER RESTAURIERER

Wolfgang Tegethoff,
55, Kfz-Meister aus
Marsberg

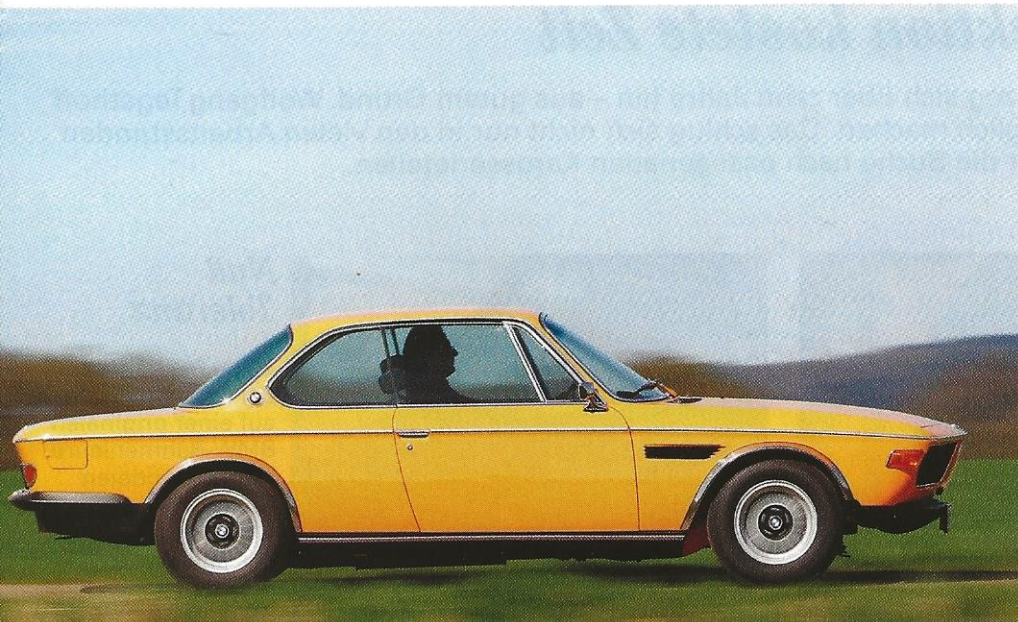
Anfangs war der CSL noch ohne die seitlichen Zierstreifen

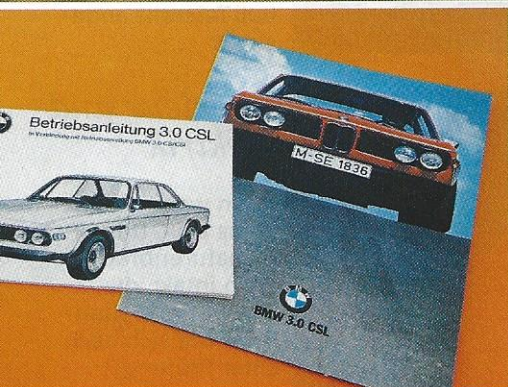
Die dünne Betriebsanleitung des CSL ergänzt die des 3.0 CS

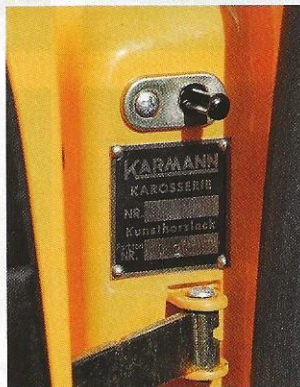
Die Karosserie wurde damals bei Karmann gebaut
