Der Hang zur Perfektion kostete Zeit

Die Restaurierung des BMW 3.0 CSL zog sich über zehn Jahre hin – aus gutem Grund. Wolfgang Tegethoff wollte sein Coupé so perfekt wie möglich machen. Das schlug sich nicht nur in den vielen Arbeitsstunden nieder, er investierte auch viel Zeit für die Suche nach passgenauen Karosserieteilen.

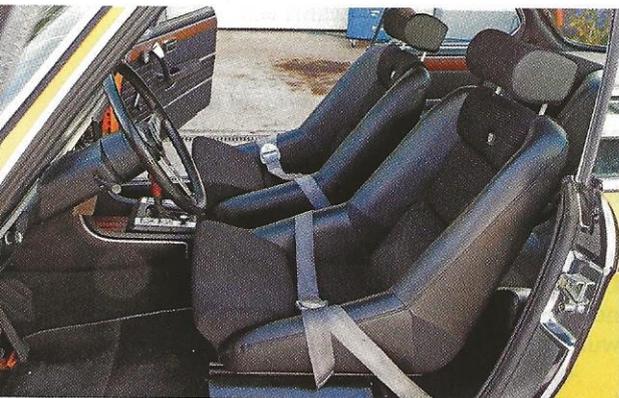
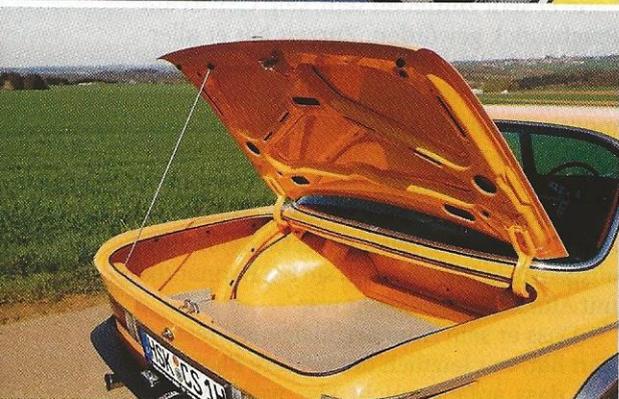
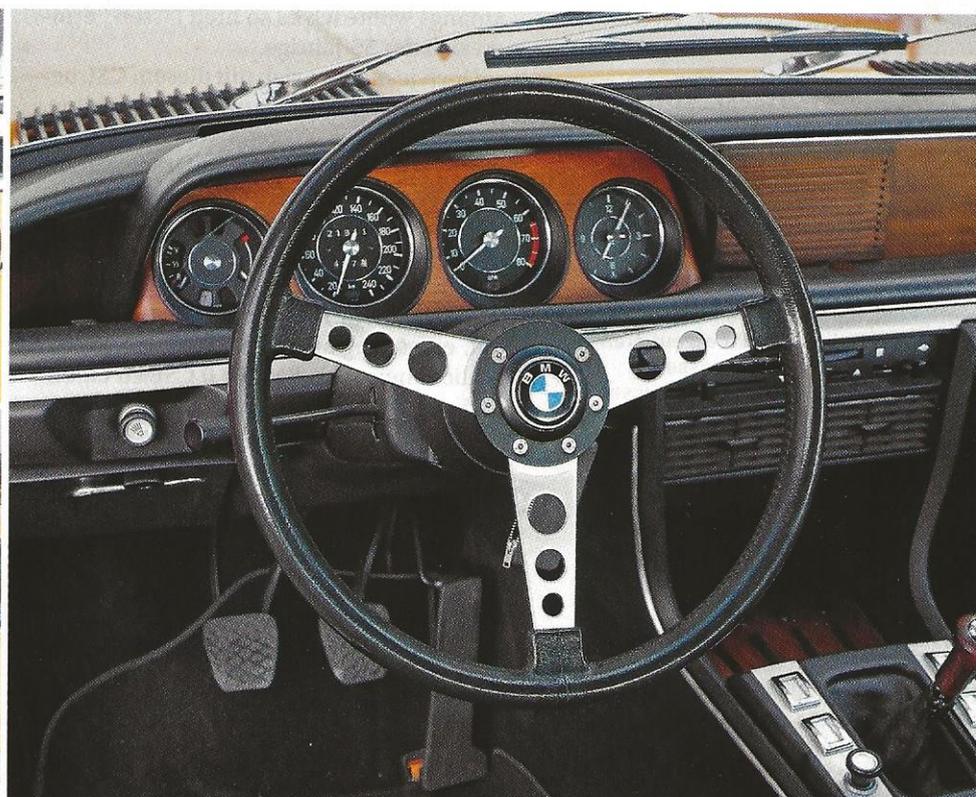
Typisch CSL sind die Scheel-Schalensitze, das Sportlenkrad und der innen nackte Kofferraumdeckel, den eine primitive Haltestange oben hält
